Control concurrente alerta a Emape fallas y deterioro en carretera recientemente construida

# Caída de rocas en vía “Pasamayito” pone en peligro a transeúntes y vehículos

Empresa Municipal de Apoyo a Proyectos Estratégicos S.A. (Emape)

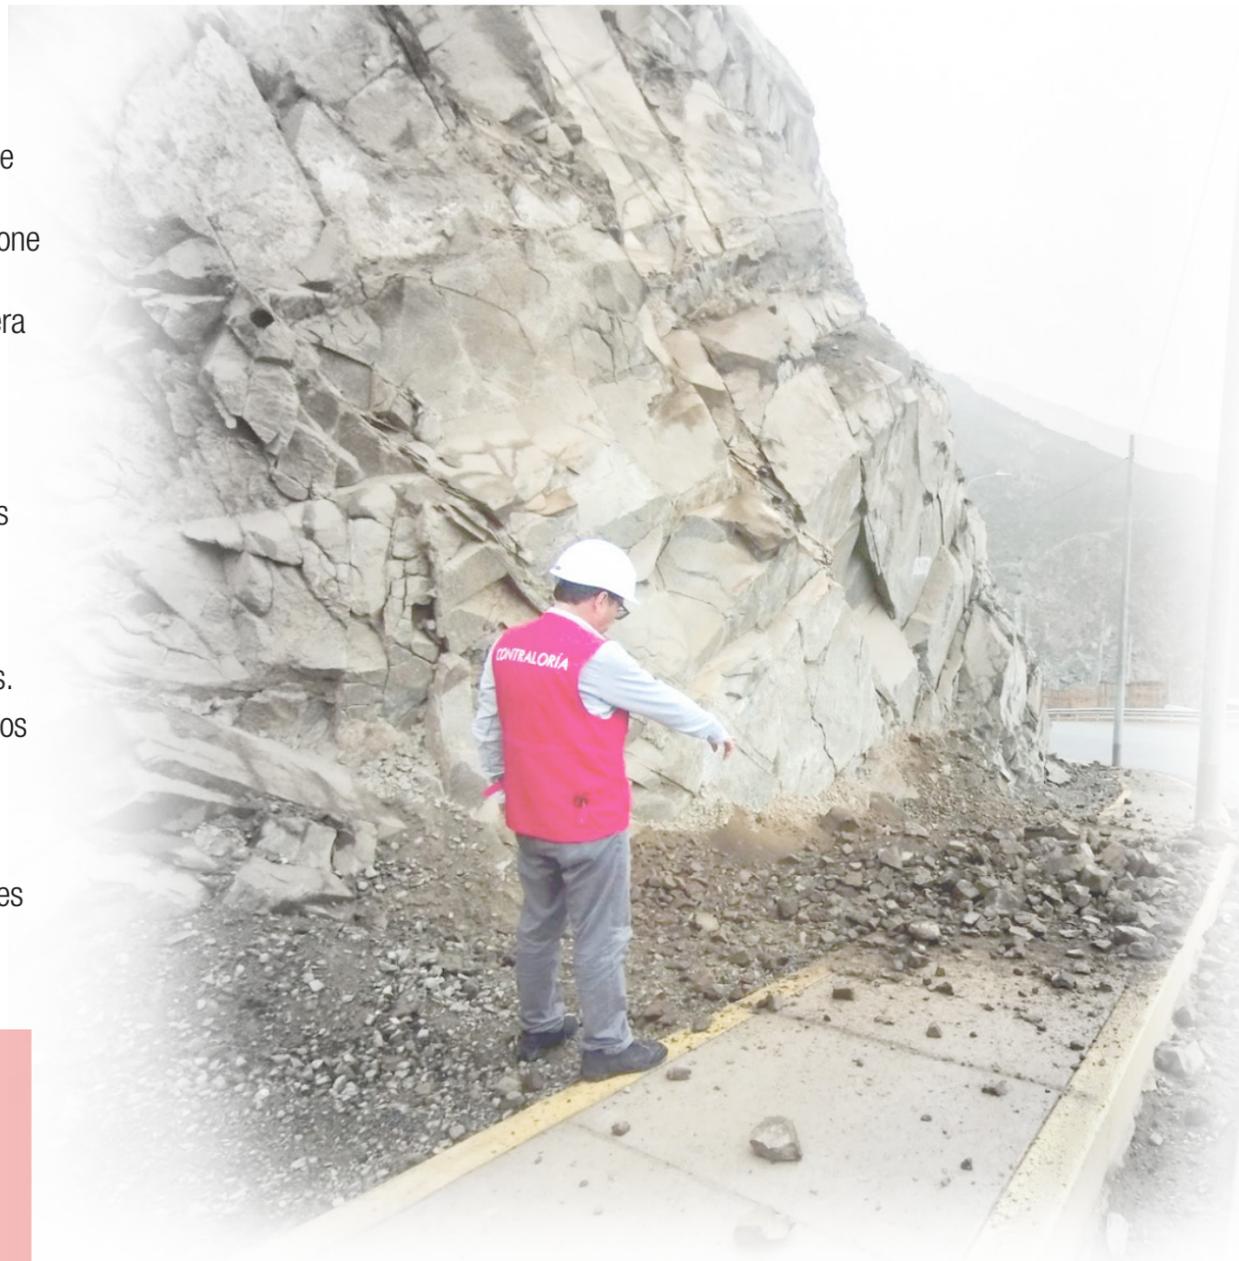
- Desprendimiento de suelos de los taludes caen sobre la vía Pasamayito y veredas.
- Hay rocas de gran tamaño con riesgo de caer que pone en peligro a peatones y vehículos.
- Muro de piedras superpuestas sin cimentación genera el riesgo de caída.
