Control concurrente alerta a Emape fallas y deterioro en carretera recientemente construida

# Caída de rocas en vía “Pasamayito” pone en peligro a transeúntes y vehículos

Empresa Municipal de Apoyo a Proyectos Estratégicos S.A. (Emape)

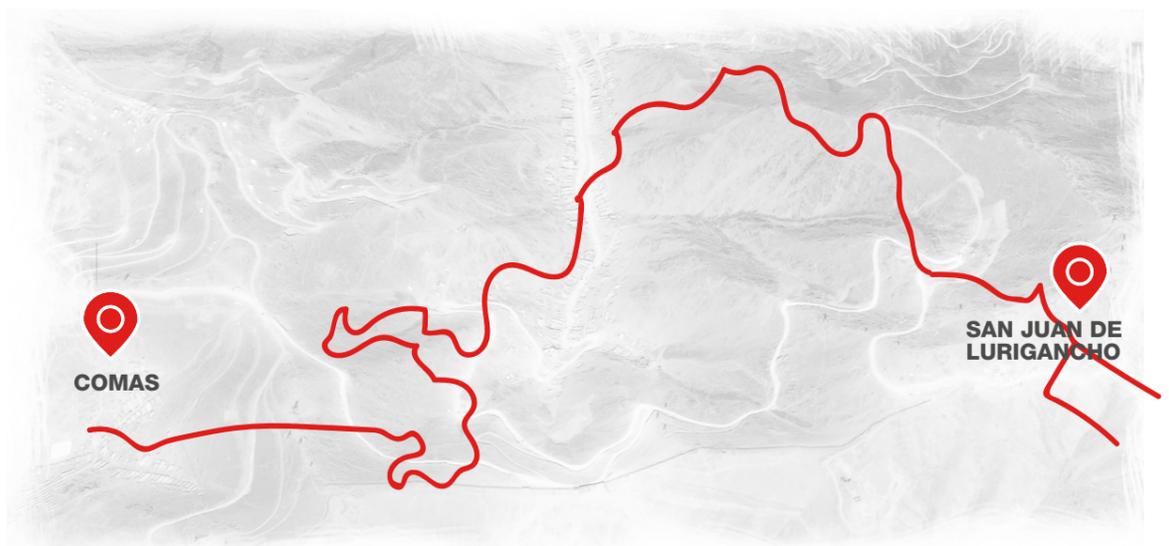
- Desprendimiento de suelos de los taludes caen sobre la vía Pasamayito y veredas.
- Hay rocas de gran tamaño con riesgo de caer que pone en peligro a peatones y vehículos.
- Muro de piedras superpuestas sin cimentación genera el riesgo de caída.

- Deficiencias y deterioros en las pistas de los accesos laterales.
- Falta instalar tuberías de drenaje y desgaste de la pintura en rompemuelleres.
- Fallas y desgaste prematuro en paraderos instalados.
- Paraderos y tachos de basura oxidados y desnivelados.
- Jardineras y bermas sin césped.
